WYCENA Nr: TE-0700620

Zadanie: ustalenie wartości rynkowej pojazdu

Marka: DACIA

Model pojazdu: Duster dCi MR`10

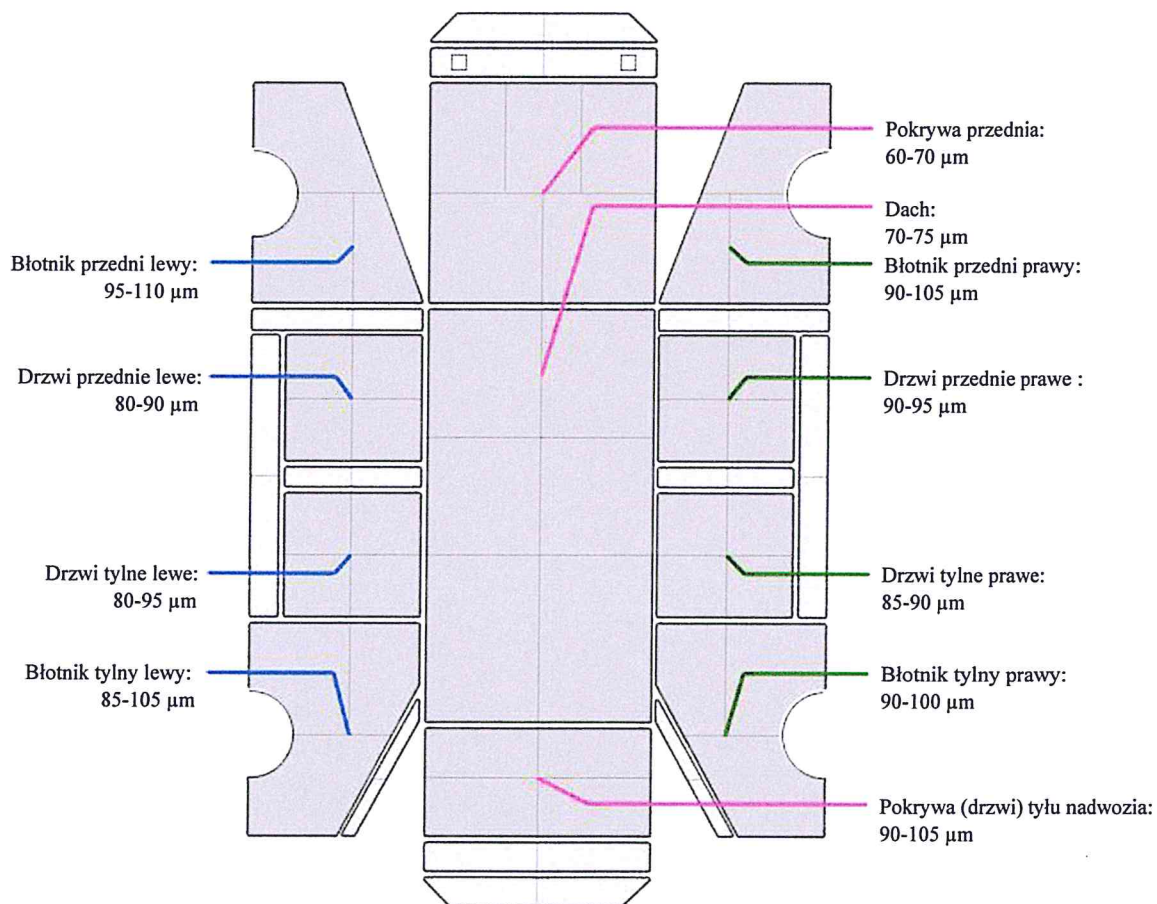
## OPIS POWŁOKI LAKIEROWEJ

**NADWOZIE:** zamknięte typu kombi. Drzwi PL w części tylnej punktowo wgniezione. Zderzak tylny w części środkowej dolnej rozerwany, z prawej strony obtarty. Powłoka lakiernicza z licznymi zarysowaniami na poszczególnych elementach nadwozia. Wyposażenie wnętrza nadwozia kpl. podniszczone. Poszycia tapicerskie foteli przybrudzone, poplamione.
